GLENCORE DONNE PRIORITE A LA PRODUCTION DU CUIVRE QU'A PROTEGER LES VIES HUMAINES

**Rapport d'enquête sur les impacts des déversements d'acide sulfurique de
l'entreprise minière KCC dans l'environnement de la province du Lualaba**

Décembre 2021

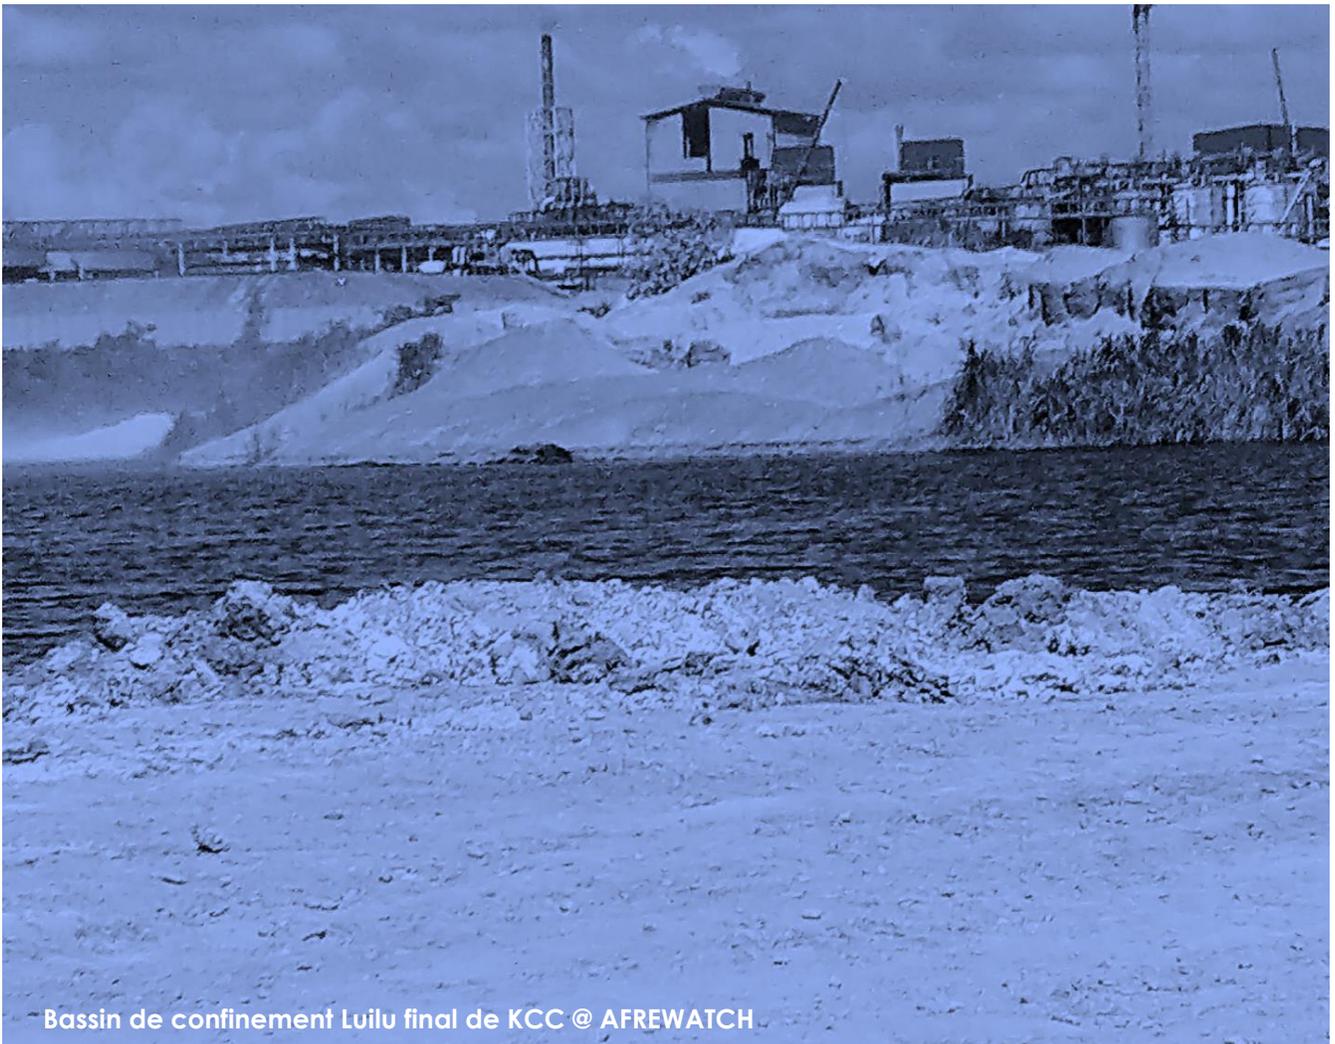
Bassin de confinement Lulu final de KCC @ AFREWATCH

D'après KCC, déjà au lendemain du premier incident, un travail de neutralisation de l'acide a été amorcé au sein de sa concession.¹⁰ Ce travail a consisté au versement de la chaux au niveau du bassin de confinement

« Luilu final »¹¹ à partir d'où l'acide était bloqué pour être traité (neutralisé) avant d'être évacué progressivement. Cette opération a été effectuée pendant plusieurs jours et se poursuivrait, selon l'entreprise, jusqu'à ce que le Ph redevienne normal.¹²

D'après la version de KCC, l'acide du premier incident avait été bloqué dans le bassin de confinement « Luilu final », à partir d'où il a été traité avec la chaux. Alors que la solution du deuxième incident, suite aux fortes pluies, s'est déversée dans les drains d'eau usée de Tshamundenda, qui selon KCC ne sont pas utilisés par les communautés étant donné qu'elles utilisent l'eau de la fontaine.¹⁵

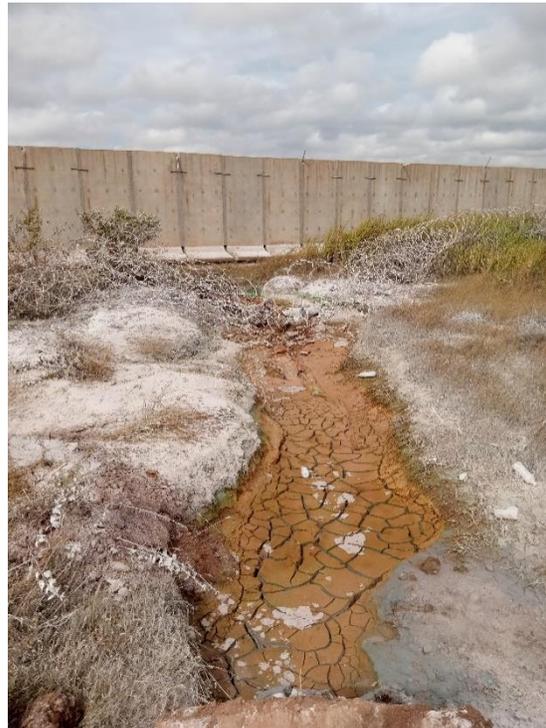
Chaux versée près de la clôture de KCC non loin du quartier Tshamundenda @ AFREWATCH

Quant à ce qui concerne le deuxième incident, un travail de neutralisation de l'acide a été aussi effectué le lendemain de l'incident, d'abord au sein de la concession, puis aux alentours de l'usine et enfin dans les drains d'eau usée du quartier Tshamundenda.

D'après KCC, environ 2300 tonnes de chaux avaient été utilisées par l'entreprise pour tenter d'atténuer les effets de l'acide sulfurique sur l'eau.¹³

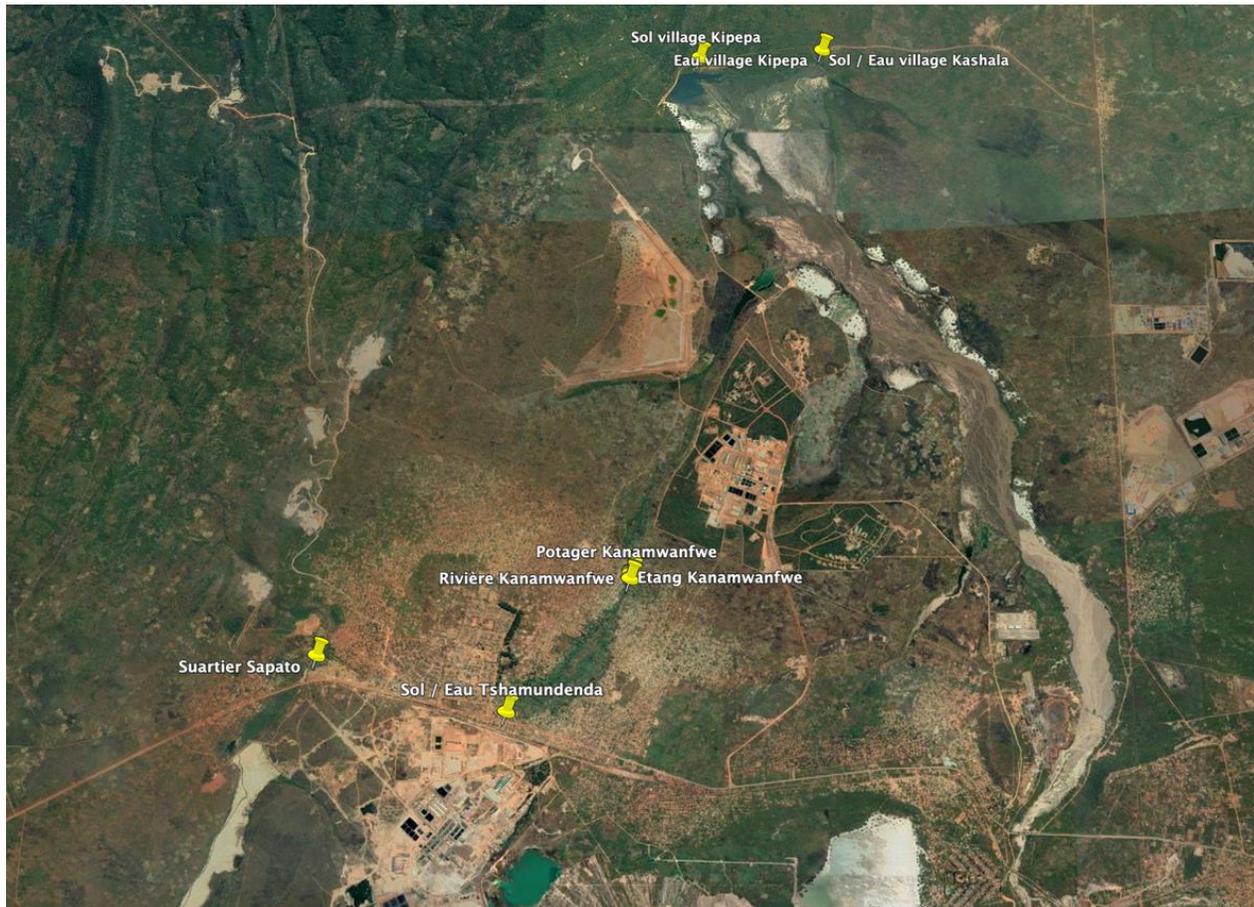
A la différence de la carte ci-dessous, celle-ci donne une vue d'ensemble des zones concernées par les deux incidents, à savoir, les quartiers Sapatelo et Tshamundenda et les villages Kashala et Kipepa, mais sans montrer le parcours de l'acide ou de la solution acide de KCC vers lesdites zones.

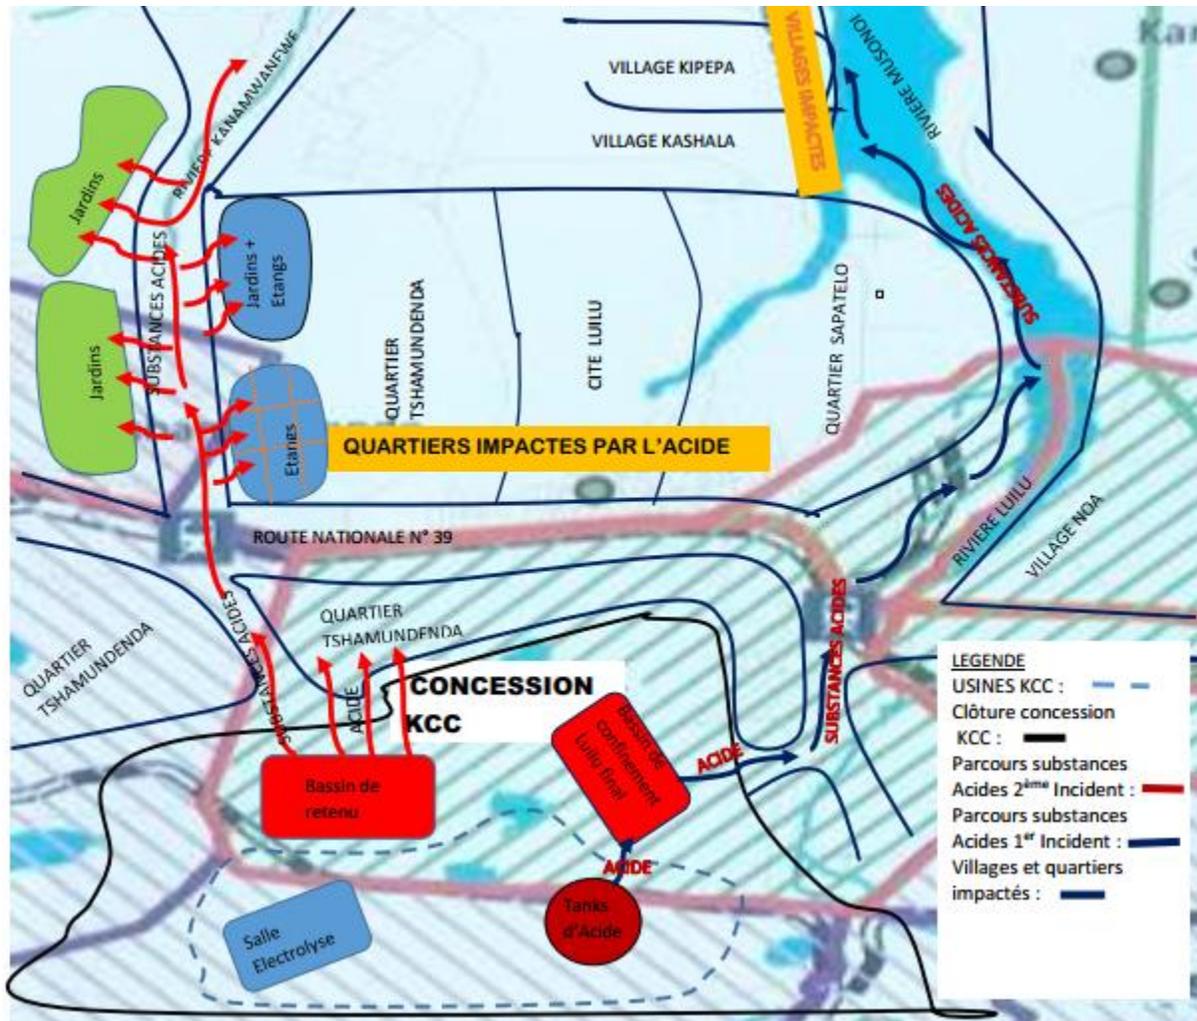
Cette carte montre de façon détaillée le trajet parcouru par l'acide, dès la concession de l'entreprise KCC jusque dans les rivières et les quartiers ou villages environnants. Elle montre également la localisation des zones impactées par les deux incidents par rapport à la position de l'entreprise KCC.

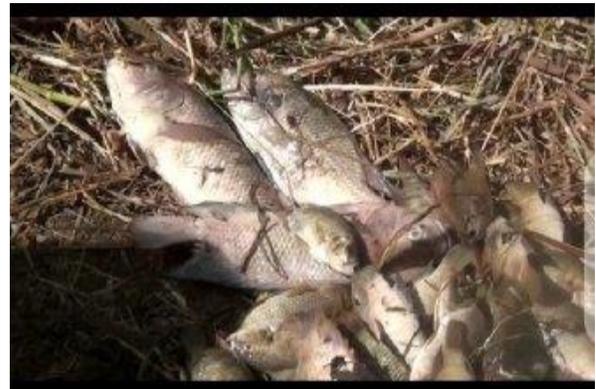
Photo des poissons morts à cause de l'acide, extraite de la vidéo diffusée par la chaîne de

Les femmes maraichères et les pisciculteurs qui font leurs activités le long de la rivière Kanamwanfwe se plaignent de la destruction des légumes de leurs jardins, des arbres fruitiers et végétaux plantées ainsi que des poissons de leurs étangs. C'est le

cas de Monsieur KASONGO Séraphin qui se plaint de ses poissons morts dans 5 étangs²⁷.
