L'exploitation minière de l'entreprise CONGO DONGFANG MINING (CDM)

et ses impacts sur l'environnement et la
santé des communautés des quartiers
Kasapa, Kamatete et Kamisepe

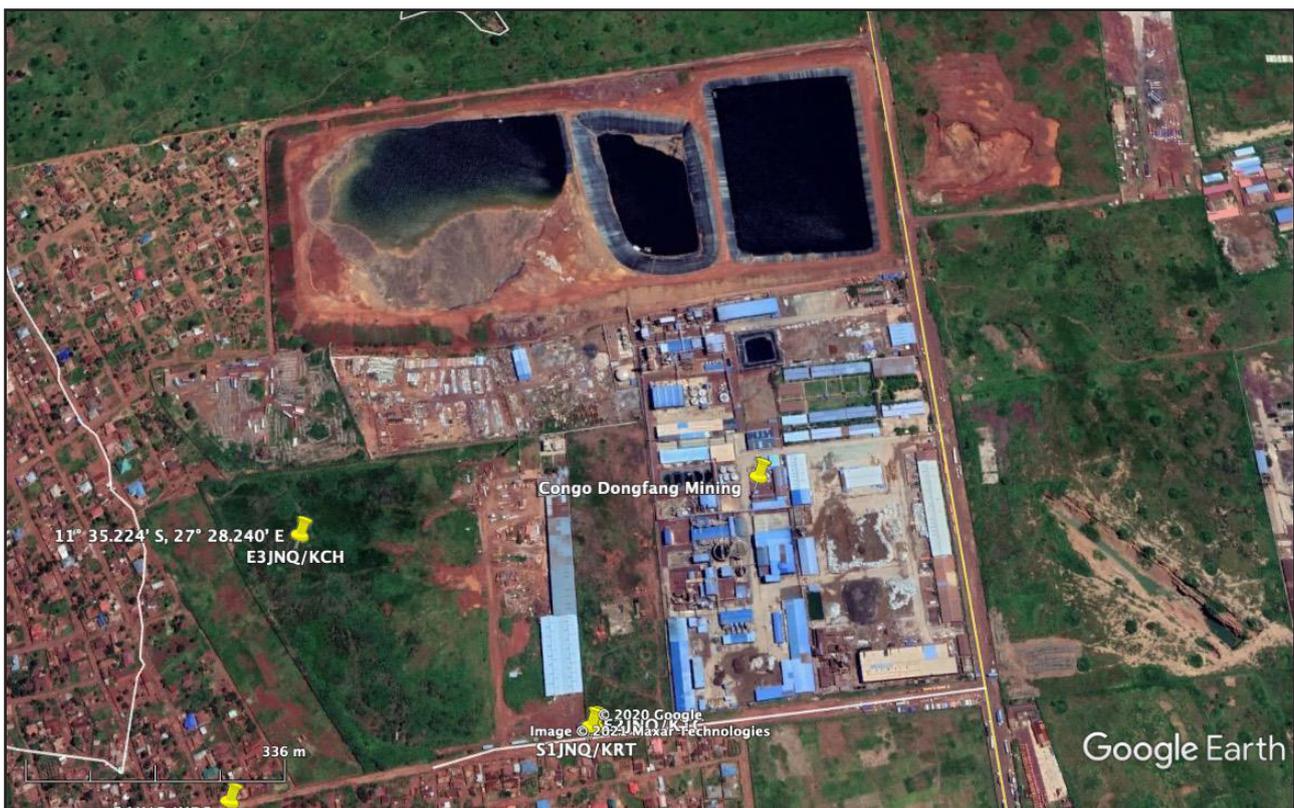
Entant qu'entreprise minière, CDM déploie ses activités d'exploitation et de traitement des minerais dans les provinces du Haut-Katanga et du Lualaba. Jusque fin 2018, elle ne disposait pas d'un gisement propre à elle et ses minerais proviennent en grande partie de plusieurs sites d'exploitation artisanale¹⁸. C'est dans ce cadre qu'elle dispose de plusieurs comptoirs d'achat des minerais dans le Lualaba et le Haut-Katanga. Ci-dessous, la vue aérienne des installations de l'usine de fabrication de cuivre et de cobalt de CDM :

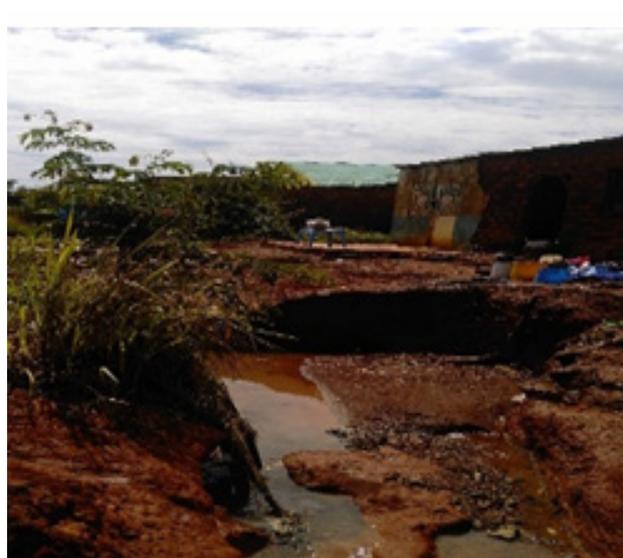
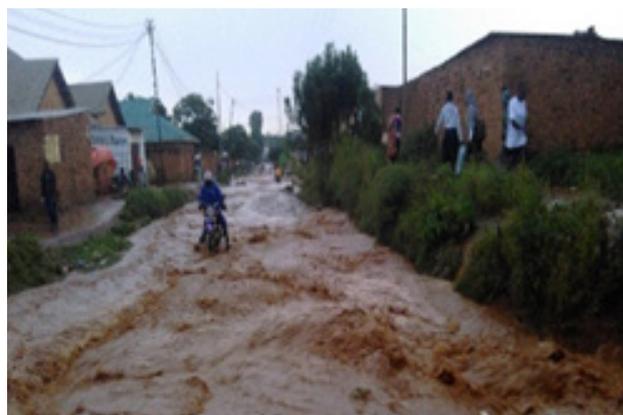
Photos prises par AFREWATCH en date du 27/10/2020

Lors des entretiens avec les chercheurs au mois de décembre 2020 et en janvier 2021, les habitants du quartier Kamatete ont confirmé avoir enregistré des inondations à répétition de leurs parcelles par des eaux qui proviendraient des usines de l'entreprise minière CDM. Plus de 20 témoignages recueillis auprès des membres des communautés et leaders communautaires dont les responsables des écoles et églises ont signalé l'invasion des maisons et de plusieurs potagers par des eaux provenant des installations de CDM qui sont en aval de leur quartier. Et pourtant, selon ces dernières, CDM leur avait promis la construction dans un bref délai des drains appropriés pour la gestion efficace des impacts afin de canaliser ces eaux.²⁹

Ci-dessous, une photo des inondations causées par les eaux qui proviennent des installations de CDM.

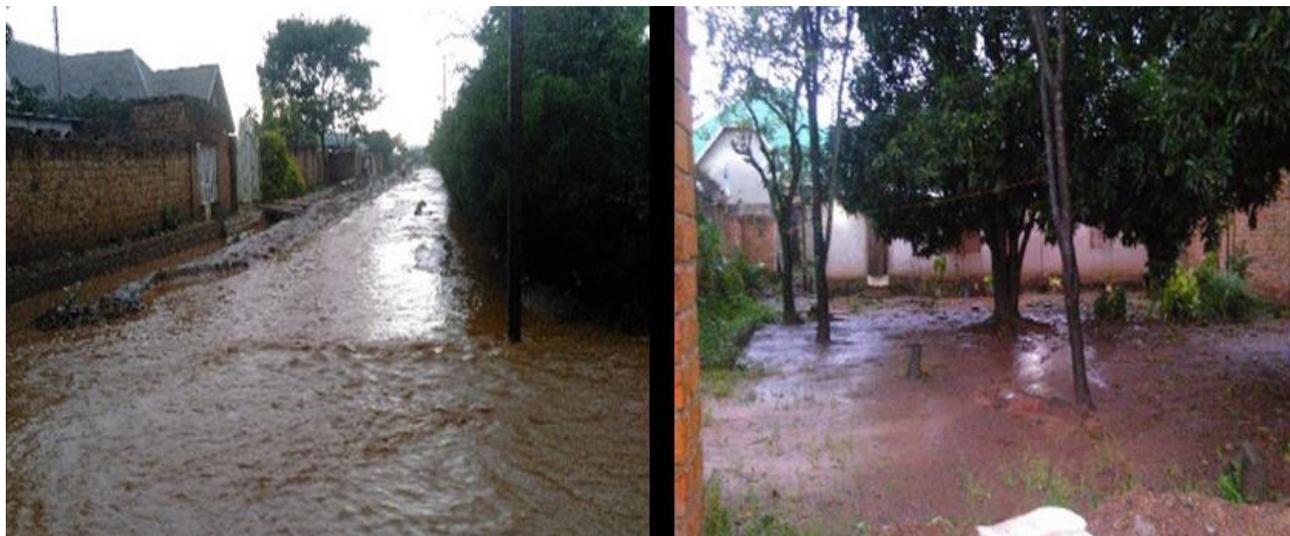
Ces différents témoignages ont été également confirmés par la chef de quartier Kasapa lors de son entretien avec les chercheurs de AFREWATCH. Celle-ci en présence de son assistant, a signalé aux chercheurs que plusieurs avenues de son quartier connaissent des érosions causées par les débordements des eaux des usines de CDM. Et des nombreuses habitations dont la maison d'un de ses assistants, sont menacées de démolition de suite de ces eaux qui inondent son quartier. La situation s'est empirée quand CDM a fait passer des engins pour niveler les avenues détruites par ses eaux dont la grande avenue portant son nom qui commence dans le quartier joli cite jusqu'au au quartier Kamatete passant par la prison centrale de la Kasapa, le camp de la police portant le même nom et le marché Kasapa. Lors des travaux d'aménagement de cette avenue, CDM a bouché les deux grands drains qui servaient des principales conduites d'eaux de son quartier et de deux autres quartiers voisins jusqu'à la rivière Lubumbashi.

Selon un membre du quartier Kasapa habitant en amont du camp du centre de formation de la Kasapa interrogé par les chercheurs, « ...ce sont les eaux de l'usine de CDM qui ont détruit nos routes et qui menace de destruction de nos maisons... » « Malgré ses promesses, CDM n'a pas creusé des canalisations, ainsi, nous avons été obligés de créer nous-mêmes des drains afin d'orienter les eaux de l'autre côté de l'avenue

CDM pour protéger nos maisons des eaux acidifiées qui proviennent des installations de l'entreprise. Sinon, nos maisons auraient déjà été emportées par les eaux de CDM ».

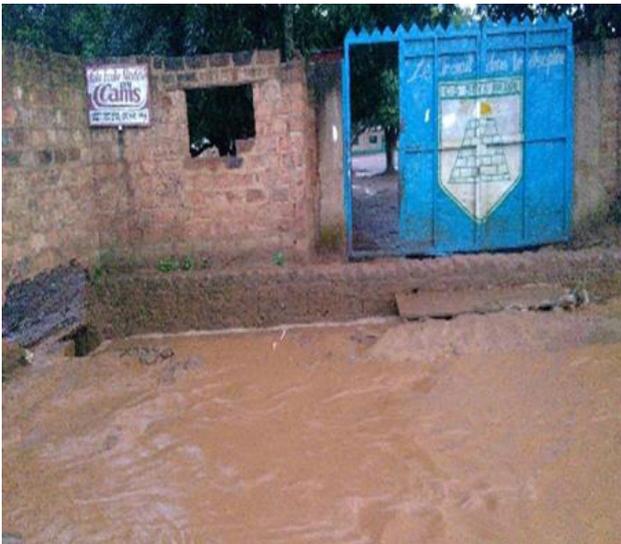
Photos prises par AFREWATCH en date du 27/10/2020

Par ailleurs, ces eaux acidifiées affectent également le déroulement des activités scolaires dans certaines écoles situées à proximité de l'entreprise CDM. Des eaux se dirigent également jusque dans les salles de classe en pleine activités scolaires. C'est le cas du Complexe scolaire SEYA PIERRE se trouvant au quartier Kamatete, qui à cause des débordements de ces affluents liquides de CDM dans la cour scolaire et ses salles de classe, les leçons sont généralement suspendues³¹, chose qui perturbe considérablement l'horaire de cours et les programmes des matières, a déploré le responsable de cette école

Ci-dessous, une photo d'inondation dans la zone de l'école susprésentée:

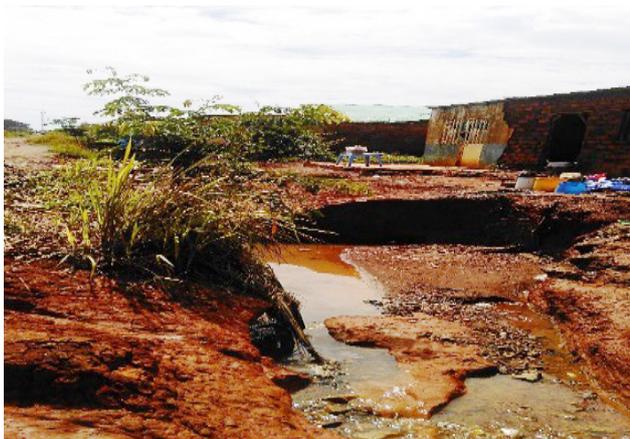
Photo prise par les chercheurs de AFREWATCH en date du 28/10/2020

La photo ci-après illustre le risque de contamination de l'eau des puits qui est consommée par les habitants des quartiers Kasapa, Kamatete et Kamisepe, par les déchets toxiques liquides déversés par CDM pendant la saison pluvieuse :

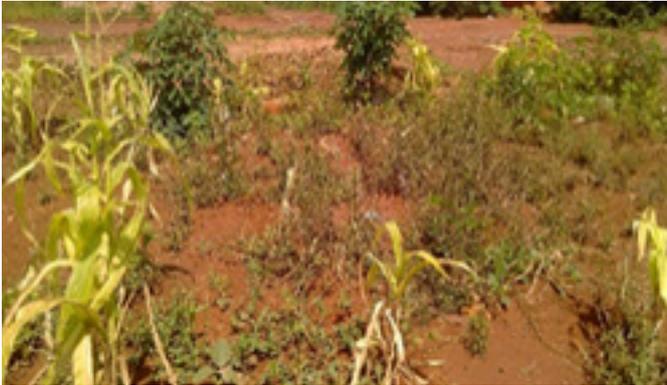
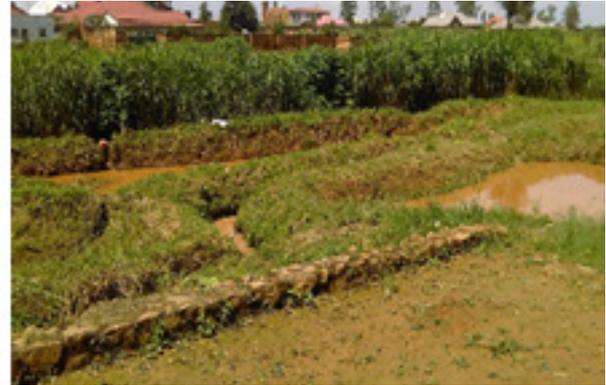
Photos prises par AFREWATCH en date du 29/10/2020

Le propriétaire des étangs situés à côté du pont qui relie les quartiers Kalubwe et Kamatete affirme que ces mêmes eaux ont causé la mort des poissons et autres espèces aquatiques. Un autre habitant du même quartier nous a rapporté l'incident d'un cochon, qui un jour après avoir bu de ces eaux de rejets, a été trouvé mort.
